PROGETTO DI RINNOVO DEI SOTTOSERVIZI IDRICI DEL CENTRO STORICO DI RECANATI ED OPERE STRADALI CONNESSE

**RELAZIONE SPECIALISTICA
-Restauero della Pavimentazione in
Arenaria di C.so Persiani -**

Rel.S2

**DATA
APRILE 2016**

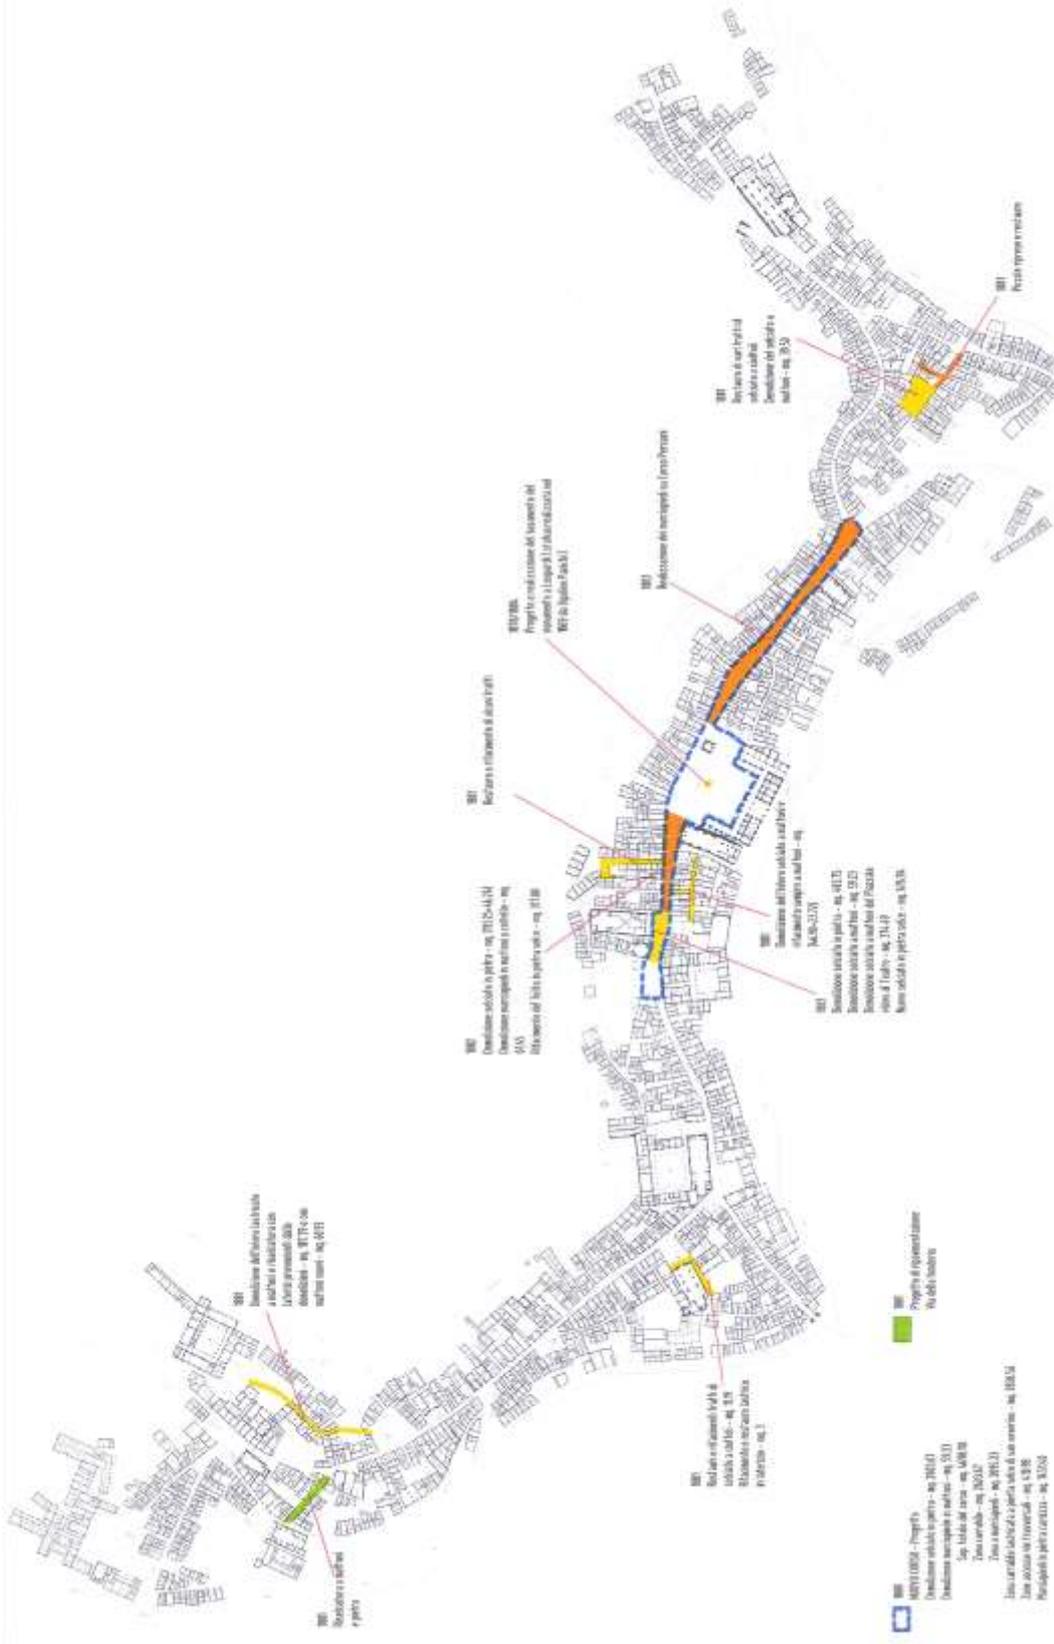
1880/82 - Interventi alla pavimentazione del Centro Storico

Dai documenti relativi al periodo di fine '800 si evidenziano due tipi di intervento l'uno di "grande progettazione" con il rifacimento completo di tutto il manto stradale partendo dall'incrocio di Corso Persiani con via Falleroni fino a Palazzo Venieri (progetto con allegata una dettagliata planimetria a colori con evidenziati i disegni di posa ed i materiali da utilizzare), e l'altro di restauro e manutenzione dei tratti viari secondari del Centro Storico.

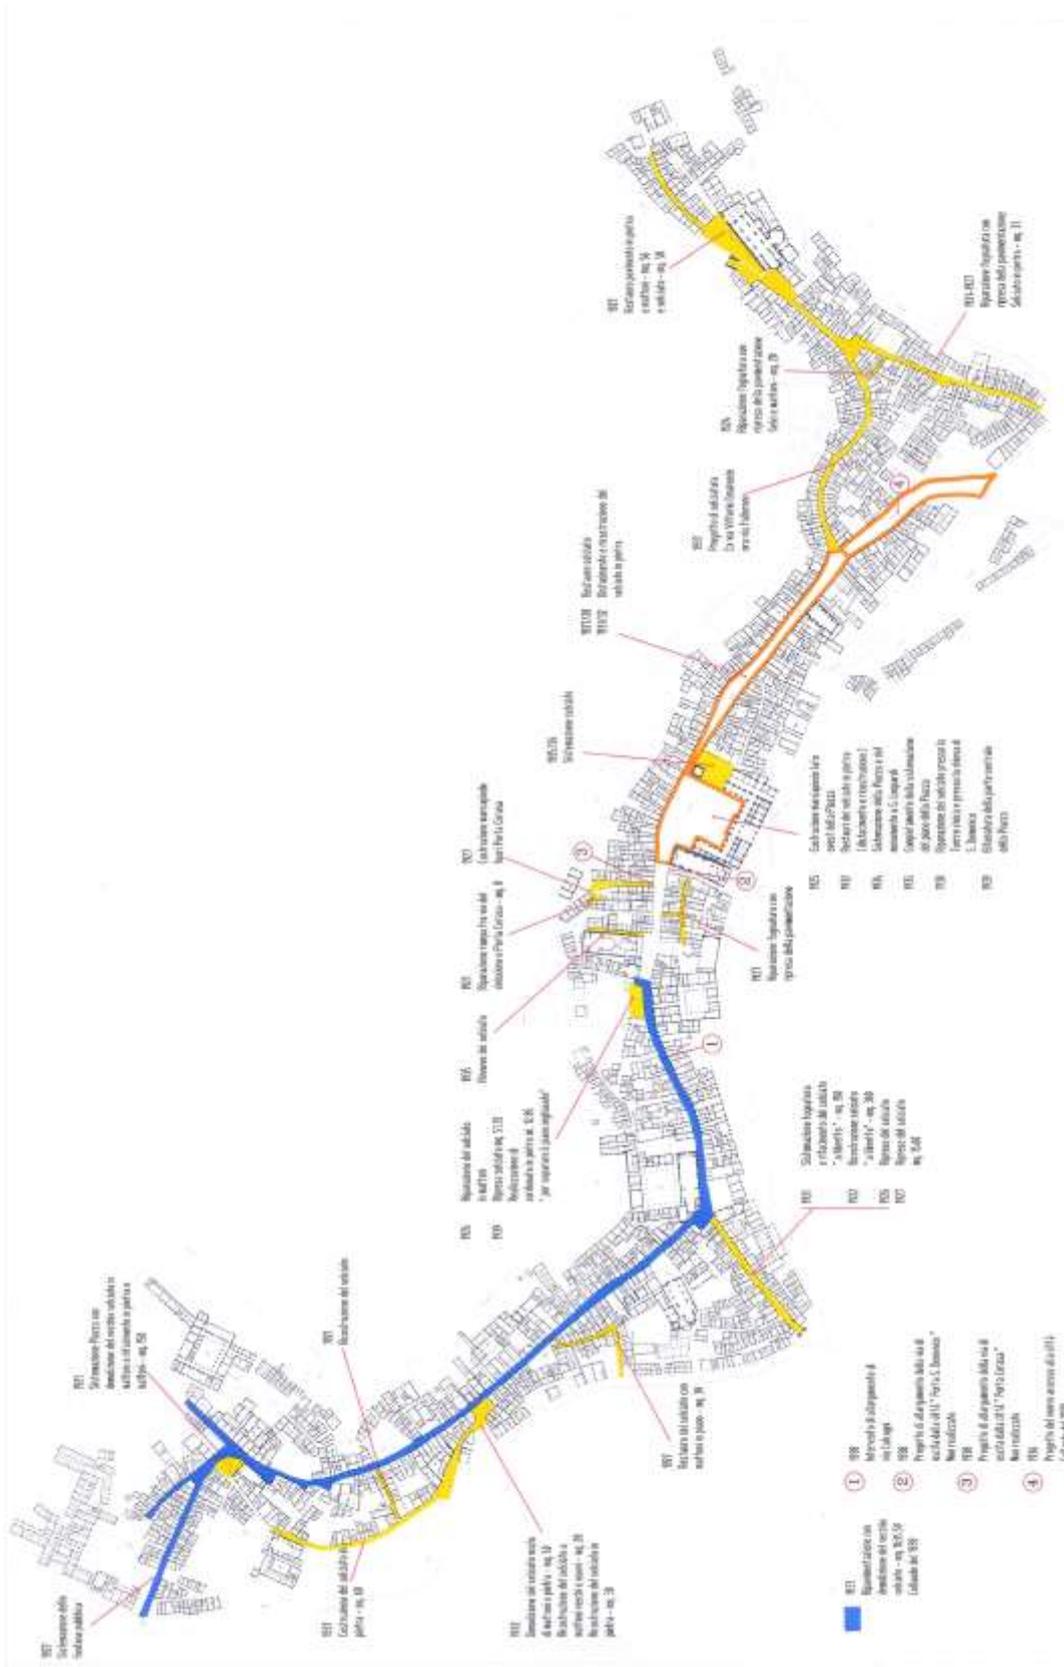
1920/40 - Interventi alla pavimentazione del Centro Storico

È comunque dal 1920 al 1940 che vennero effettuati interventi che modificarono sostanzialmente la pavimentazione del Centro Storico di Recanati ed è in linea di massima quella giunta ai nostri giorni. In quel ventennio furono progettati e in gran parte attuati i maggiori interventi urbanistici che modificarono sostanzialmente il Centro Storico di Recanati: realizzazione del “nuovo accesso alla Città” (via 1° luglio) – progetto del 1936 e collaudo del 1939; realizzazione dell’Hotel Ginestra ed allargamento di parte di via Calcagni – 1938/40; realizzazione del Centro Studi Leopardiani – 1939/40; progetti di “allargamento delle vie di uscita alla città” su porta San Domenico e porta Cerasa – progetti del 1938 mai realizzati. A seguito di tali interventi furono rifatti quasi completamente il manto stradale e la rete fognaria delle vie principali.

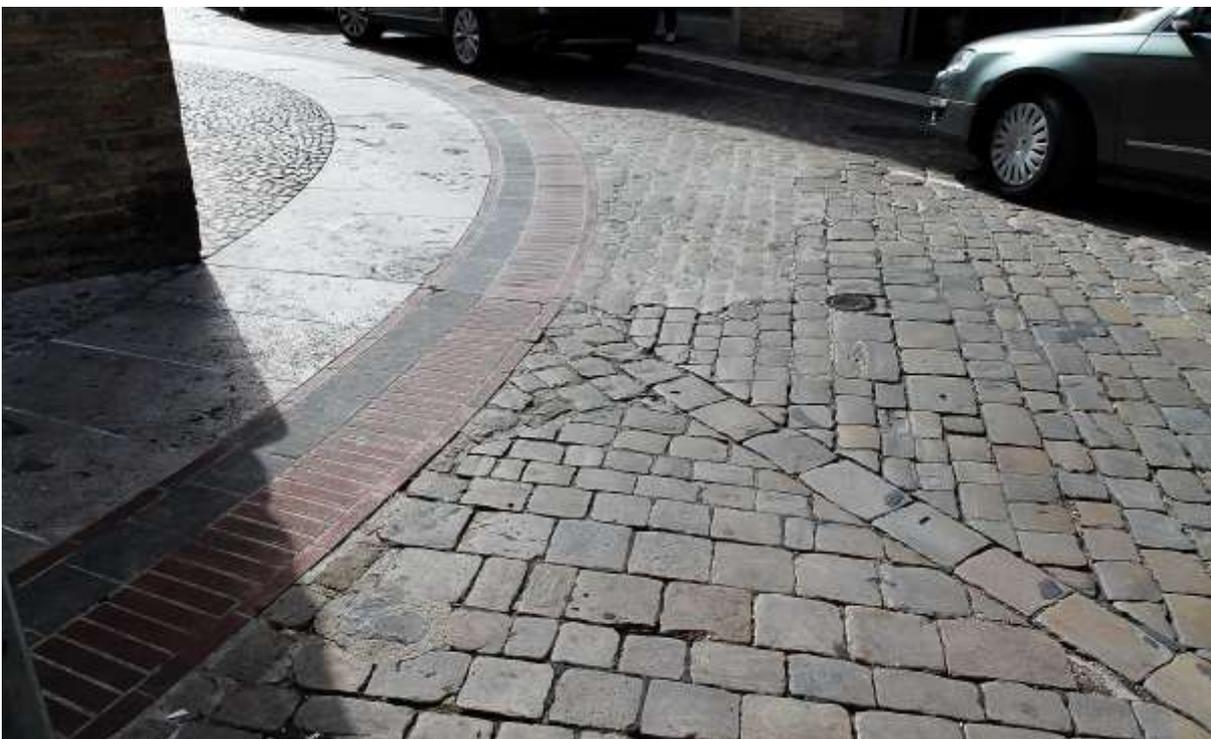
Raccordo della pavimentazione di corso Persiani con la pavimentazione di piazza Giacomo Leopardi

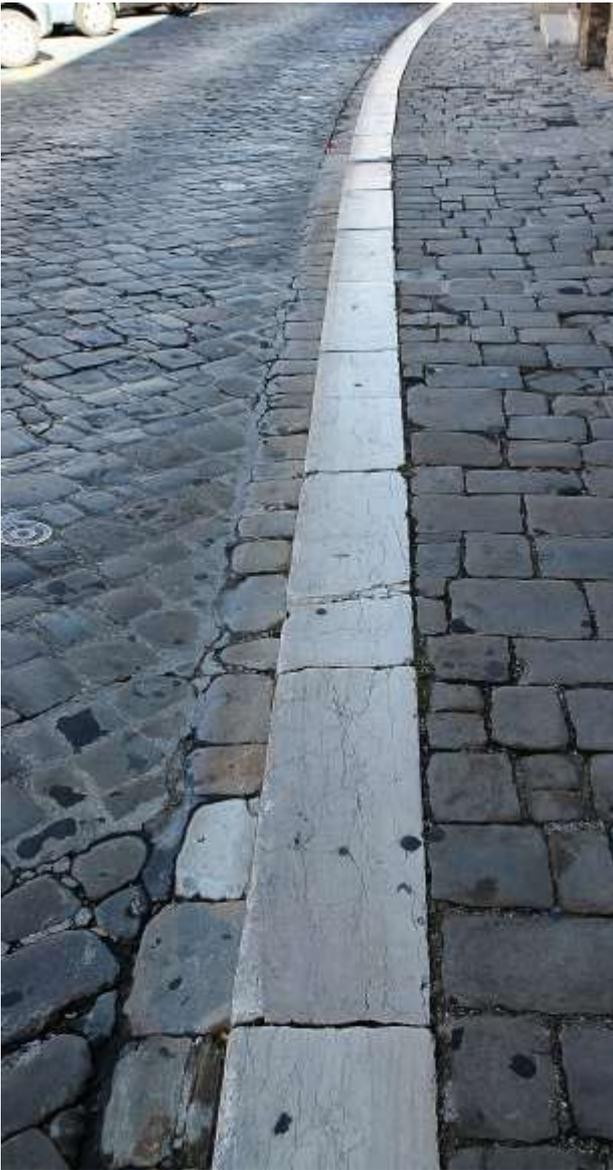
Cordolo in pietra chiara del marciapiede di corso Persiani

separata da quella carrabile dal cordolo esistente in pietra dei marciapiedi il quale sarà inglobato dentro la sede stradale e sarà trattato superficialmente in modo da non renderlo scivoloso e quindi pericoloso per i pedoni. La carreggiata avrà comunque la tipica “schiena d’asino” per il deflusso delle acque meteoriche che verranno smaltite sulle caditoie poste lateralmente a fianco del cordolo in pietra. I blocchi in arenaria saranno posti in opera su letto di sabbia con sigillatura delle connessioni con boiacca di cemento.

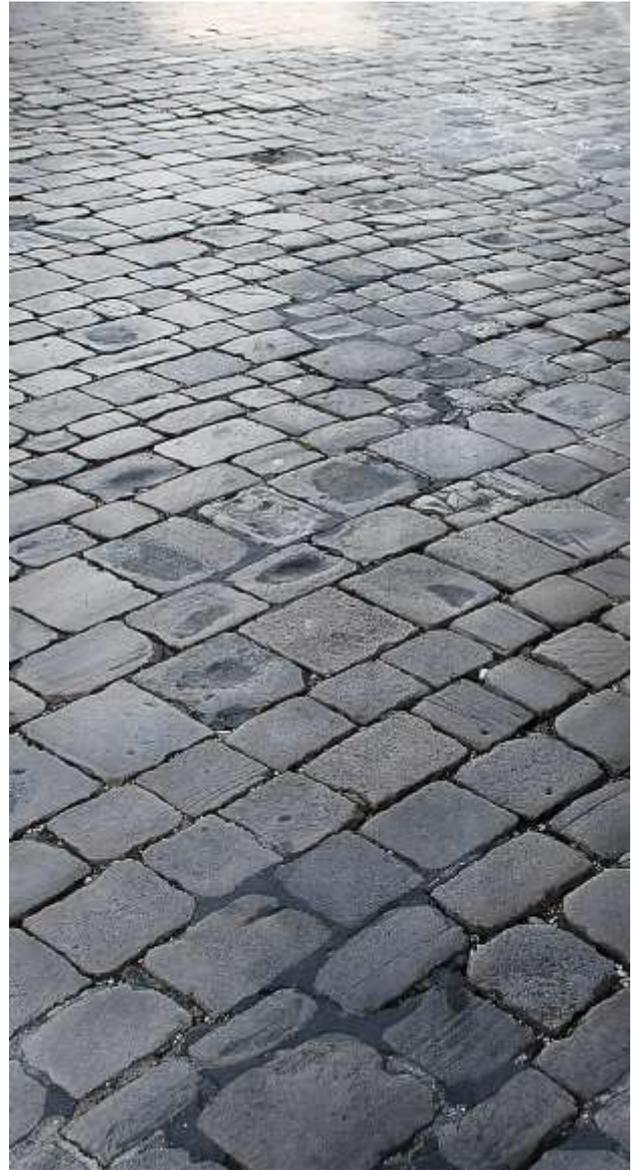
Tessitura a libretto dei blocchi in arenaria

Come suddetto il Corso Persiani ha subito un grosso intervento verso la fine del sec. XIX con la realizzazione dei marciapiedi rialzati ai lati della sede stradale, togliendo alla superficie stradale la complanarità che la caratterizzava. Lo scopo quindi che con questo progetto ci si propone di raggiungere è quello di riportare il corso alla sua forma originaria antecedente a tale intervento, riportando la sede stradale alla stessa quota di quella pedonale. Pertanto, una volta eseguito il lavoro di rinnovo dei sottoservizi idrici e creato il massetto di sottofondo alla nuova quota di imposta della pavimentazione, si potrà procedere con il rimontaggio delle pietre, preventivamente smontate, selezionate, pulite e accatastate, secondo il disegno di posa esistente ovvero con tessitura a libretto dei blocchi in arenaria con cordolo laterale trasversale. La zona pedonale sarà

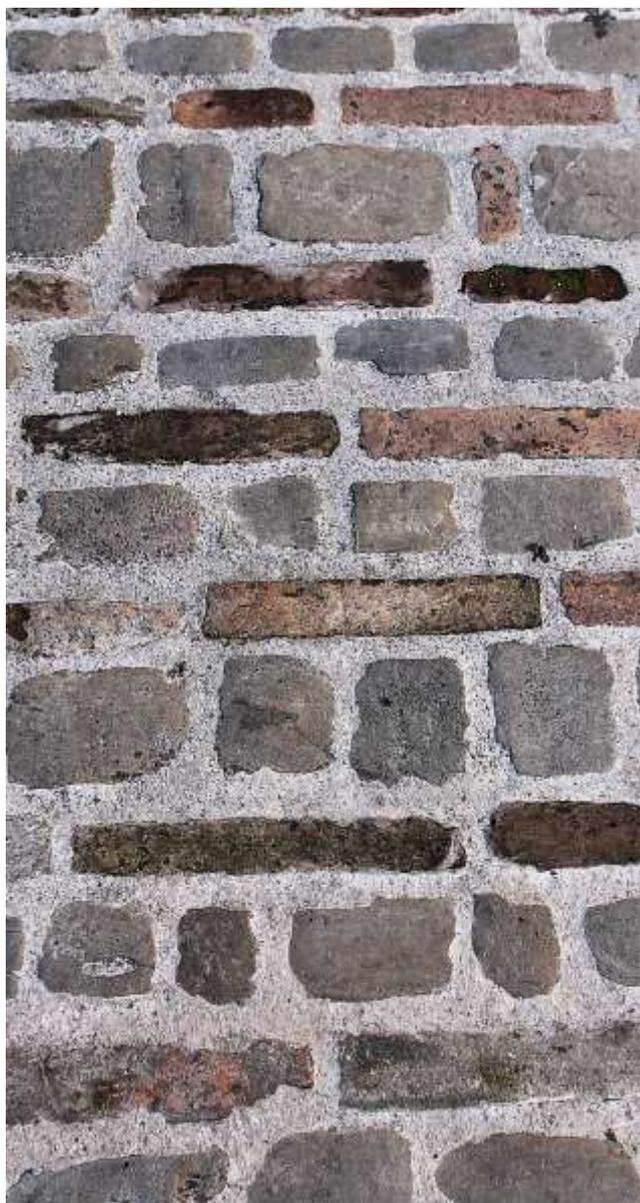
Tessitura mista a file alternate in arenaria e laterizio

- a correre a file alterne di pietra e mattoni posti di costa (in genere 2/3 file di pietre alternate da 1 fila di mattoni) nelle vie prevalentemente pedonali e con pendenza accentuata;

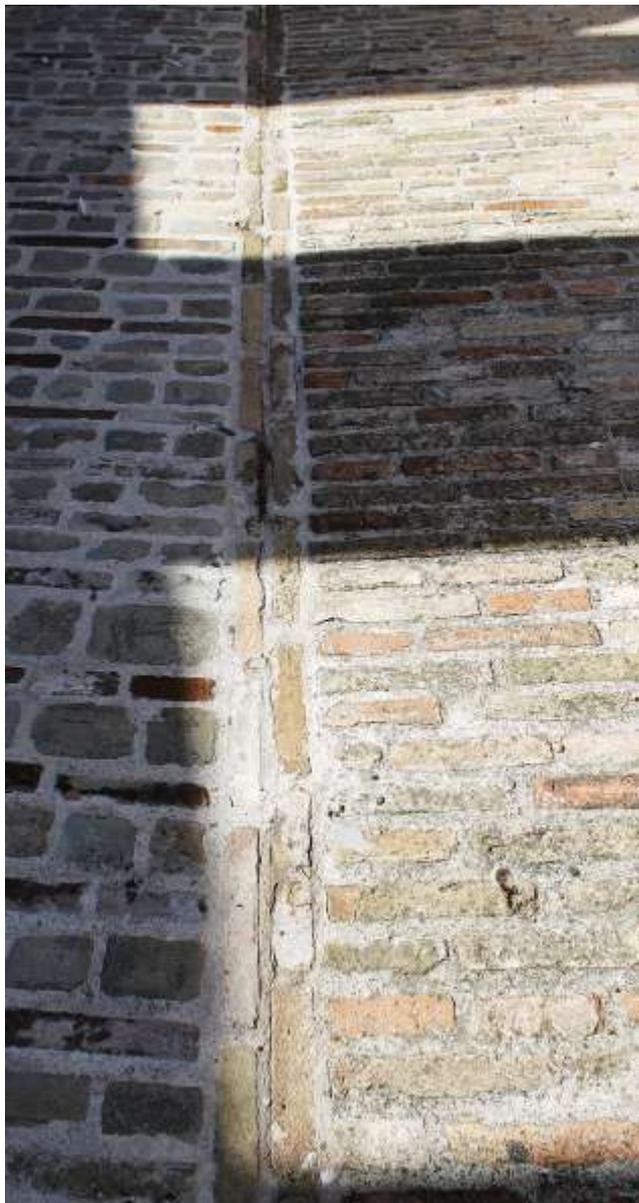
Raccordo tra la tessitura mista e la tessitura in arenaria

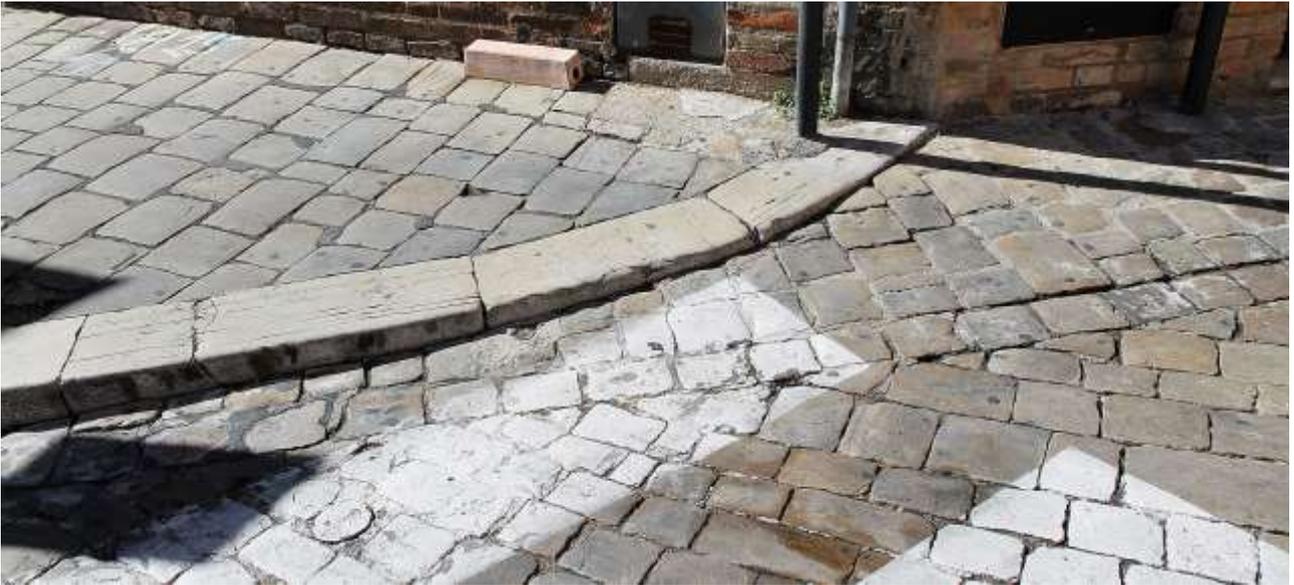
Raccordo tra la pavimentazione di corso Persiani e via Falleroni

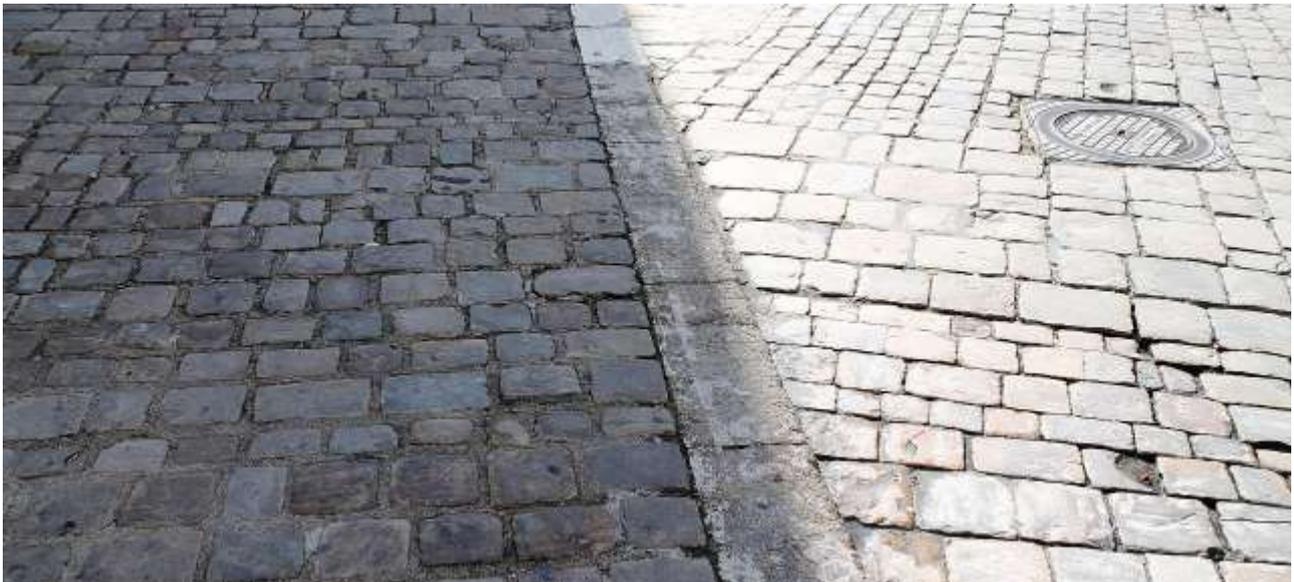
Esempio di passaggio tra la tessitura a correre del marciapiede e quella a libretto della sede stradale

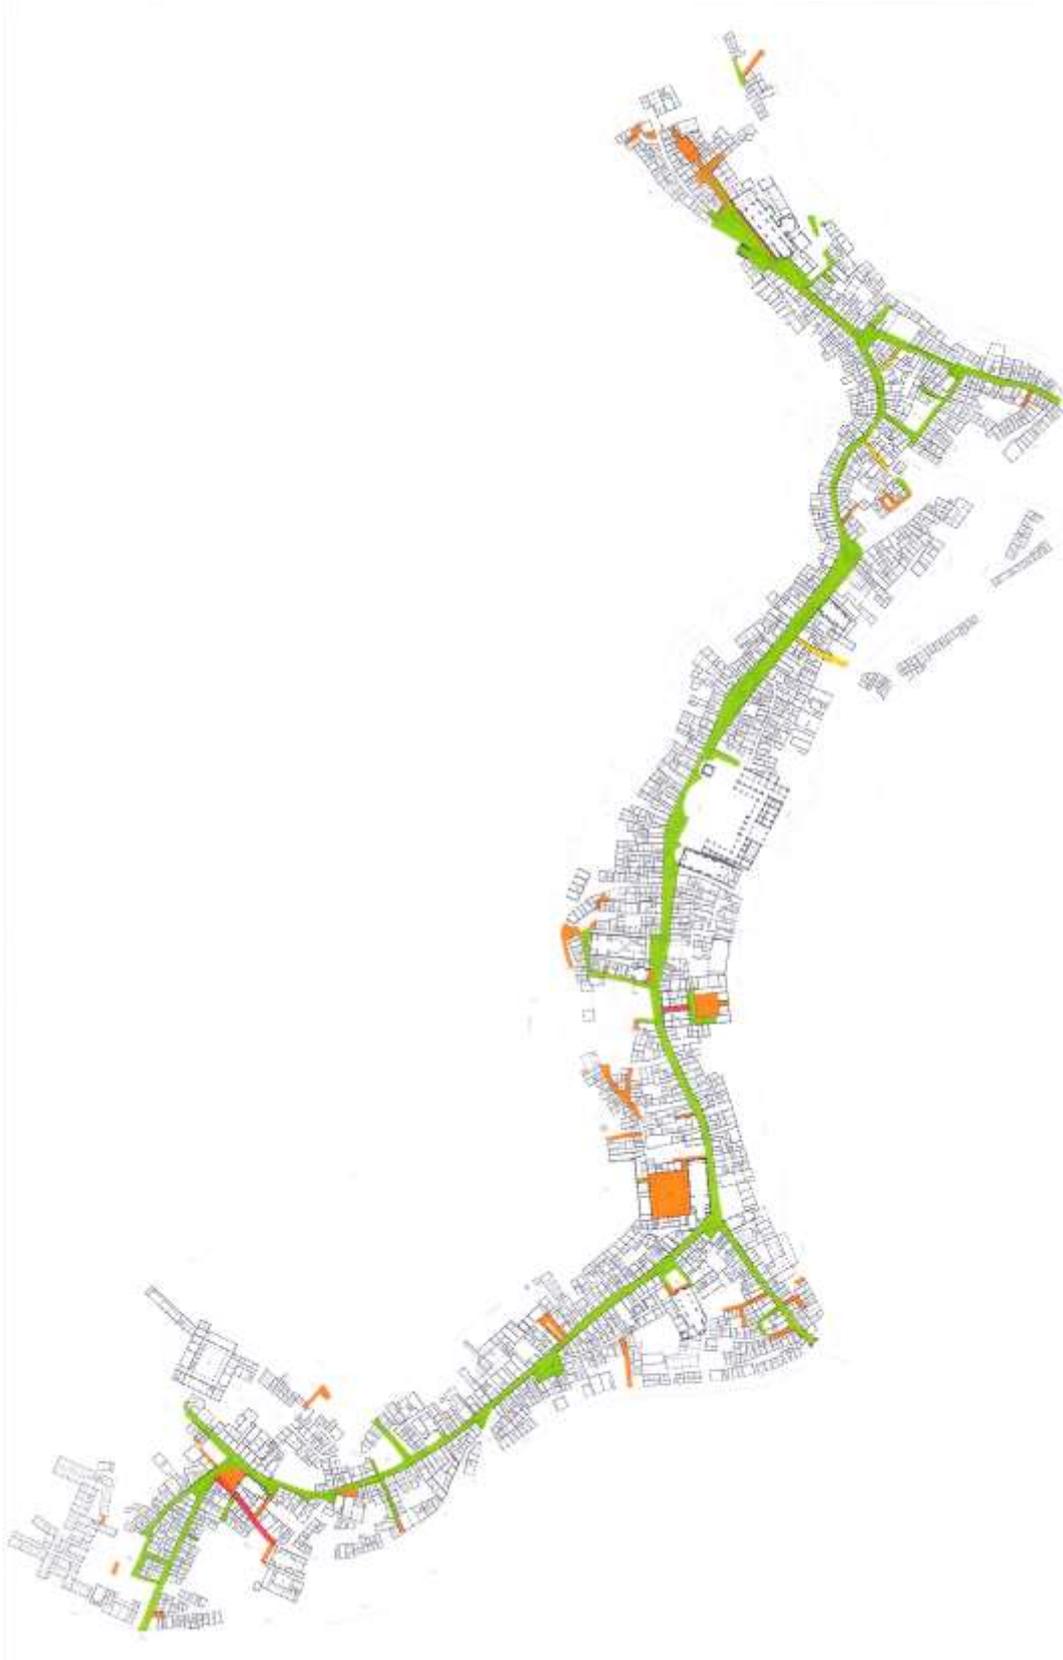
Pavimentazione del Centro Storico - Tipologie tradizionali

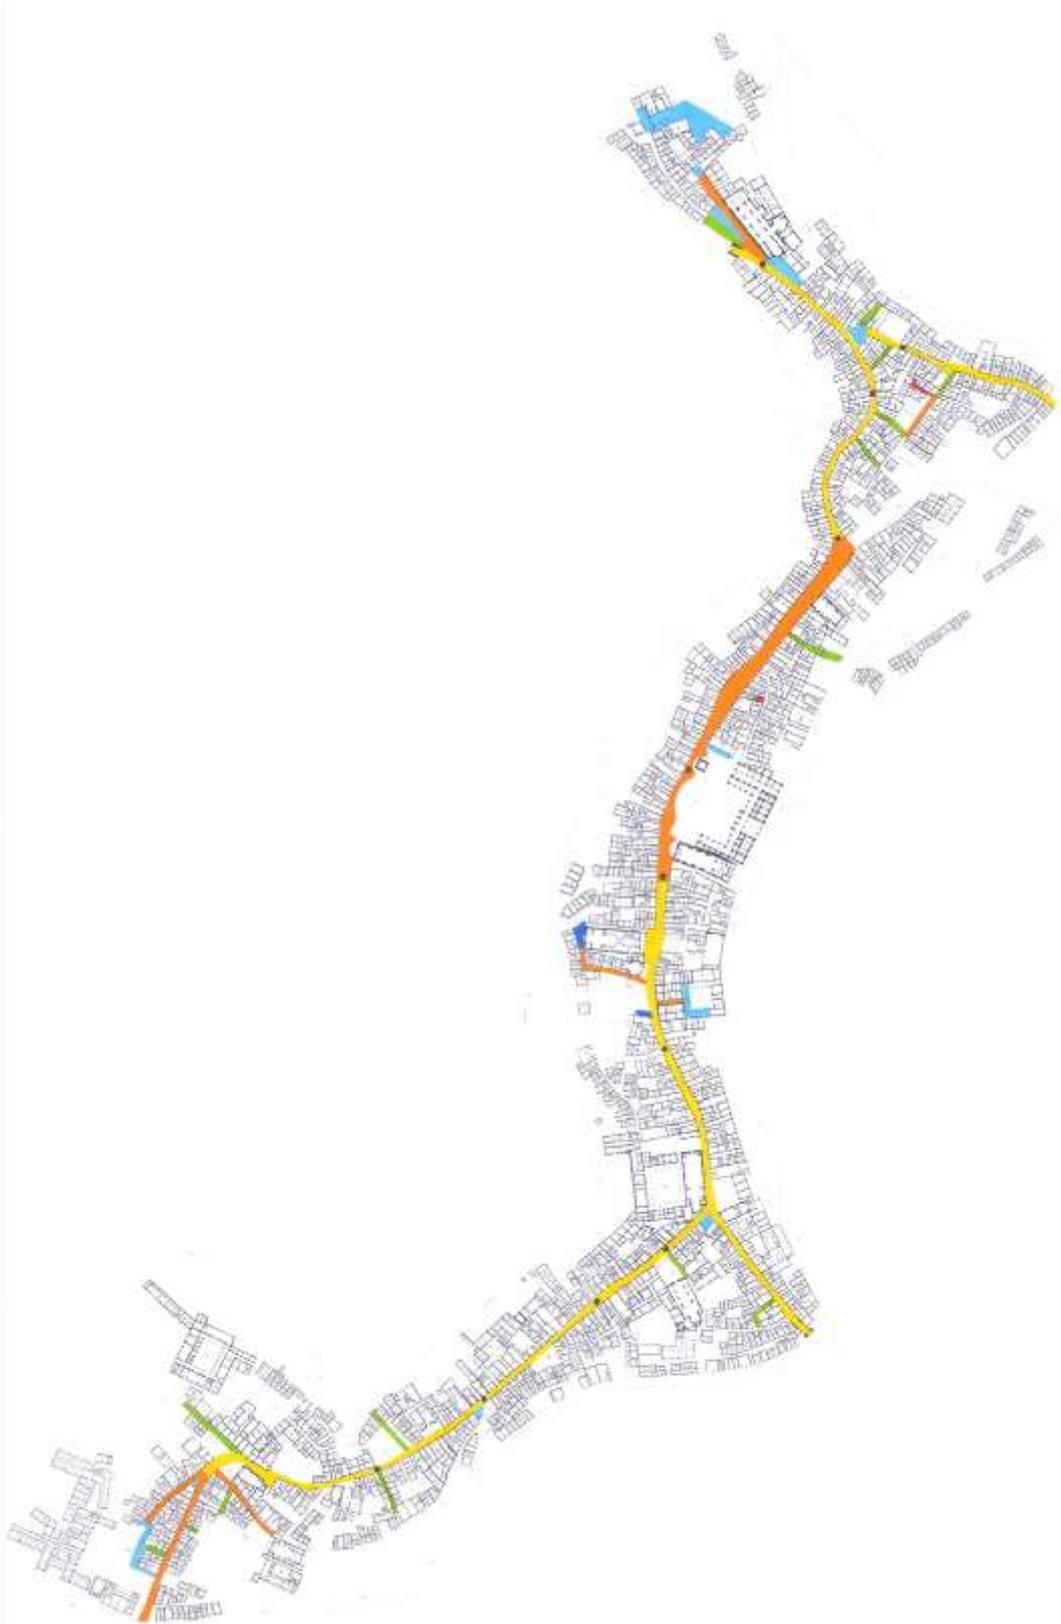
Pavimentazione del Centro Storico - Tessiture Arenaria
